Technisch Infoblad Fietscomfortmetingen

Al twintig jaar lang wordt de fietscomfortmeter FCM ingezet voor gegevensinwinning van de toestand van de verharding van fietsroutes en vrij liggende fietspaden. Deze gegevens omvatten de resultaten van de langsvlakheidsmeting en de visuele beoordeling van de schade rafeling, dwarsonvlakheid, scheurvorming en randschade. Daarnaast worden soort verharding, aanwezigheid van voor fietspaden typische schade als wortelgroei en mollengangen geregistreerd en wordt het fietspad en de directe omgeving op foto vastgelegd. Dit technisch infoblad beschrijft de wijze van meten en de bepaling van de conditie-indicatoren.

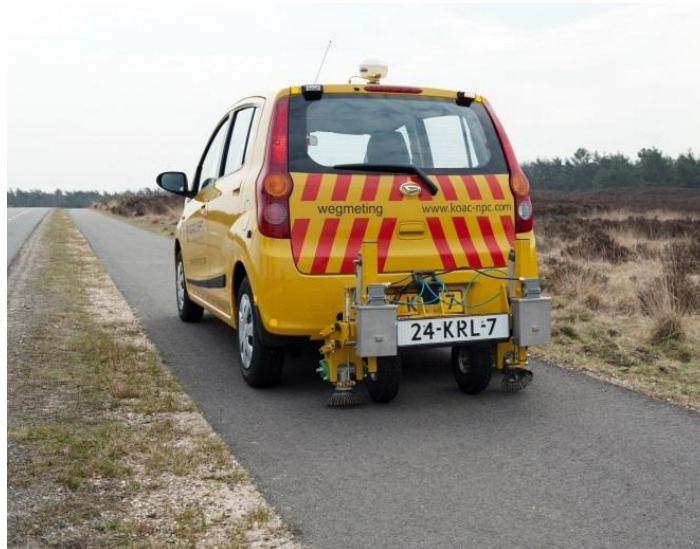
De FCM bestaat uit een voertuig (zie figuur 1) met een langsvlakheidsmeetsysteem, een systeem voor foto-opname, een registratiesysteem voor visueel te beoordelen verhardingsschade en een GPS-ontvanger met inertiael navigatiesysteem.

Figuur 1 FCM-meetvoertuig

Aan de achterzijde van de FCM zijn twee High Speed Road Profilers (HSRP) gemonteerd op een onderlinge afstand van 0,8 m. Dit is ongeveer de afstand tussen twee naast elkaar rijdende fietsers. De HSRP bestaat uit een combinatie van lasersysteem en een versnellingsopnemer. Uit de signalen van de HSRP wordt het langprofiel van de verharding bepaald binnen het golflengtegebied van ongeveer 20 mm tot 20 m. Voor meer informatie over de HSRP-meting, zie Technisch Infoblad Langsvlakheidsmetingen.

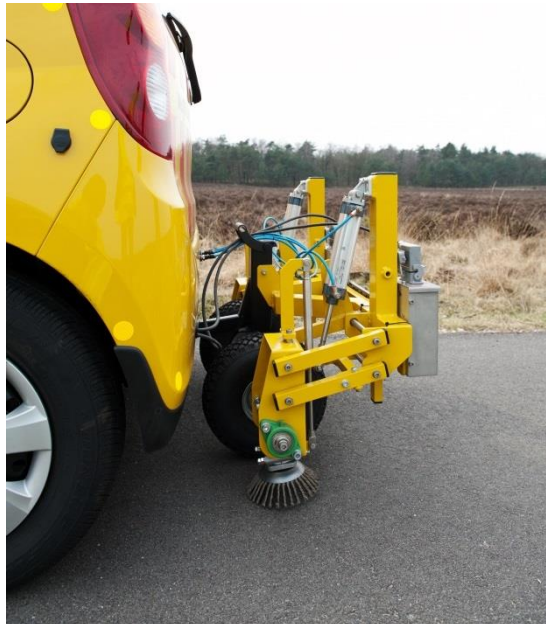
Figuur 2 Veeginstallatie FCM

Het resultaat van de langsvlakheidsmeting kan worden beïnvloed door water en vervuiling op de verharding. Het wordt afgeraden om een langsvlakheidsmeting op een nat wegdek uit te voeren. Bij de HSRP-meting moet vanwege de lasers worden voorkomen dat opspattend water het lichtsignaal tussen de laser en het wegdek onderbreekt. Voor een betrouwbare meting is het noodzakelijk dat de verharding redelijk schoon is. Bladeren op de verharding zorgen bij de uitwerking van de meetdata voor een onvlakkere verharding dan er in werkelijkheid ligt. De operator zal in dit soort situaties de veeginstallatie op de FCM in werking stellen zodat bladeren vlak voor de laser worden weggeveegd (zie figuur 2). Vervuiling zal ook invloed kunnen hebben op de visuele beoordeling. Schades kunnen schuilgaan onder vervuiling en dus niet als schade zichtbaar zijn en worden genoteerd.

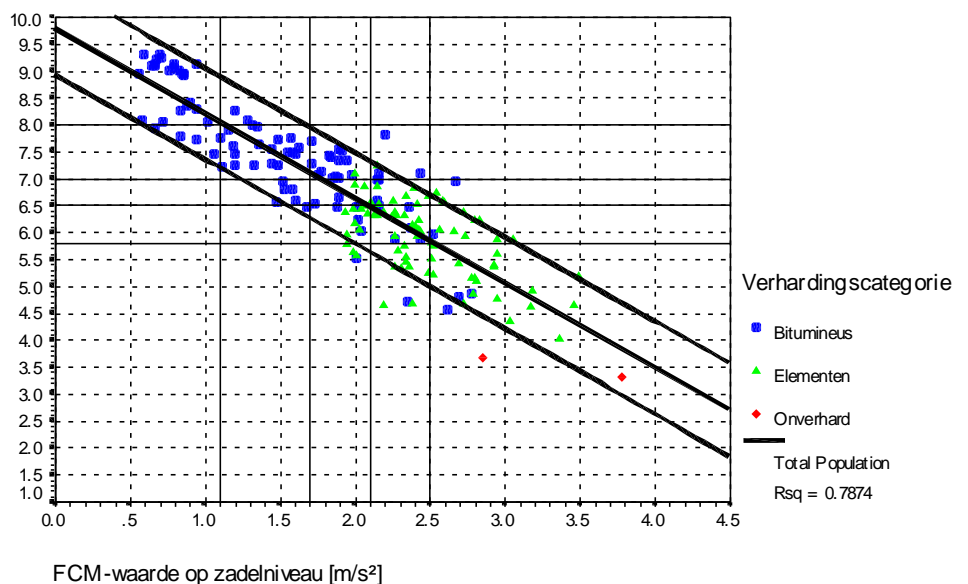
In figuur 4 is de correlatie (met 85% betrouwbaarheidsinterval) weergegeven tussen de Cv-waarde (= FCM-waarde op zadelniveau) en het gemiddeld rapportcijfer per wegvak. De standaardfout in de conversie van Cv-waarde naar rapportcijfer blijkt onafhankelijk te zijn van de FCM-waarde en bedraagt ongeveer 0,8.

Figuur 4 Correlatie Cv-waarde op zadelniveau met paneloordeel

Uit de grafiek kan als een rapportcijfer 6- (zes min) als acceptatiegrens wordt gehanteerd, een bijbehorende waarde $C_v = 2,5 \text{ m/s}^2$ worden afgelezen. Uiteraard kunnen andere grenswaarden en interventieniveaus worden gekwantificeerd (zie Tabel 1). Deze niveaus kunnen in het bijzonder worden gebruikt in de ondersteuning van fietsvriendelijk beheerbeleid (zie ook paragraaf 5.4).
